**RAPPORT D'ENQUÊTE AÉRONAUTIQUE**  
**A02Q0021**

**BLOCAGE DU LEVIER DE PAS COLLECTIF EN VOL**  
**DE L'HÉLICOPTÈRE EUROCOPTER AS 350 BA C-FPOO**  
**EXPLOITÉ PAR HÉLI-INTER INC.**  
**À L'AÉROPORT DE VAL-D'OR (QUÉBEC)**  
**LE 22 FÉVRIER 2002**

Rapport numéro A02Q0021

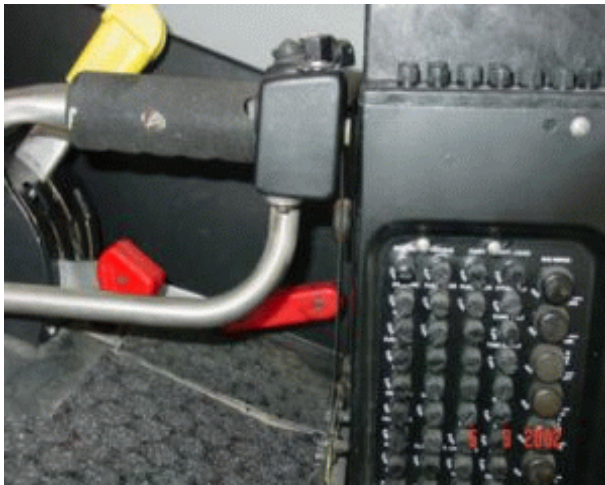
Lors de l'examen de l'aéronef en cause dans l'accident avant qu'il soit déplacé, un TEA a observé et signalé que la lame de verrouillage du levier de pas collectif n'était pas engagée et que la lame se déverrouillait normalement après avoir été engagée en appliquant une légère pression sur le levier de pas collectif; ces observations ont été corroborées par l'enquêteur du BST. Cependant, l'espace entre l'extrémité du levier de pas collectif et la console était d'environ 5 mm (voir la figure 1) soit 11 mm inférieurs à l'espace spécifié (16 mm +/- 0.5 mm) par Eurocopter (voir la figure 2).

**Figure 1.** Espace de 5 mm pour la lame de verrou

L'examen de l'appareil en cause dans l'accident a aussi révélé que certains travaux n'avaient pas été complétés par l'OMA. La vis de butée, qui était en position inversée, et les bielles plus courtes que celles prescrites par le constructeur permettaient au collectif une course excessive vers le bas. Cette condition, combinée au réglage vers le bas du collectif et de la lame de verrouillage, a contribué au blocage du levier de pas collectif en diminuant l'espace entre la console et le collectif.

2. La vis de butée, qui était en position inversée, et les bielles plus courtes que celles prescrites par le constructeur, permettaient au collectif une course excessive vers le bas. Cette condition, combinée au réglage vers le bas du collectif et de la lame de verrouillage, a contribué au blocage du levier de pas collectif en diminuant l'espace entre la console et le collectif.

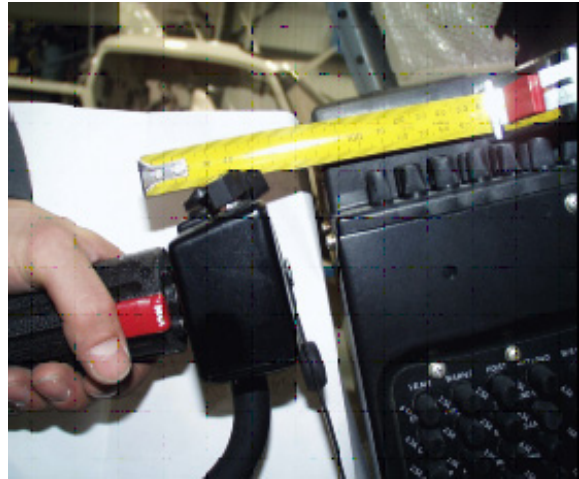
**Figure 2.** Position normale avec espace de 16 mm
